# 房屋建筑鉴定报告

报告编号：BG-2025-JDL-0547

工程名称：长寿区桃西雅图 12 幢 1 单元

报告日期：2025 年 11 月 28 日

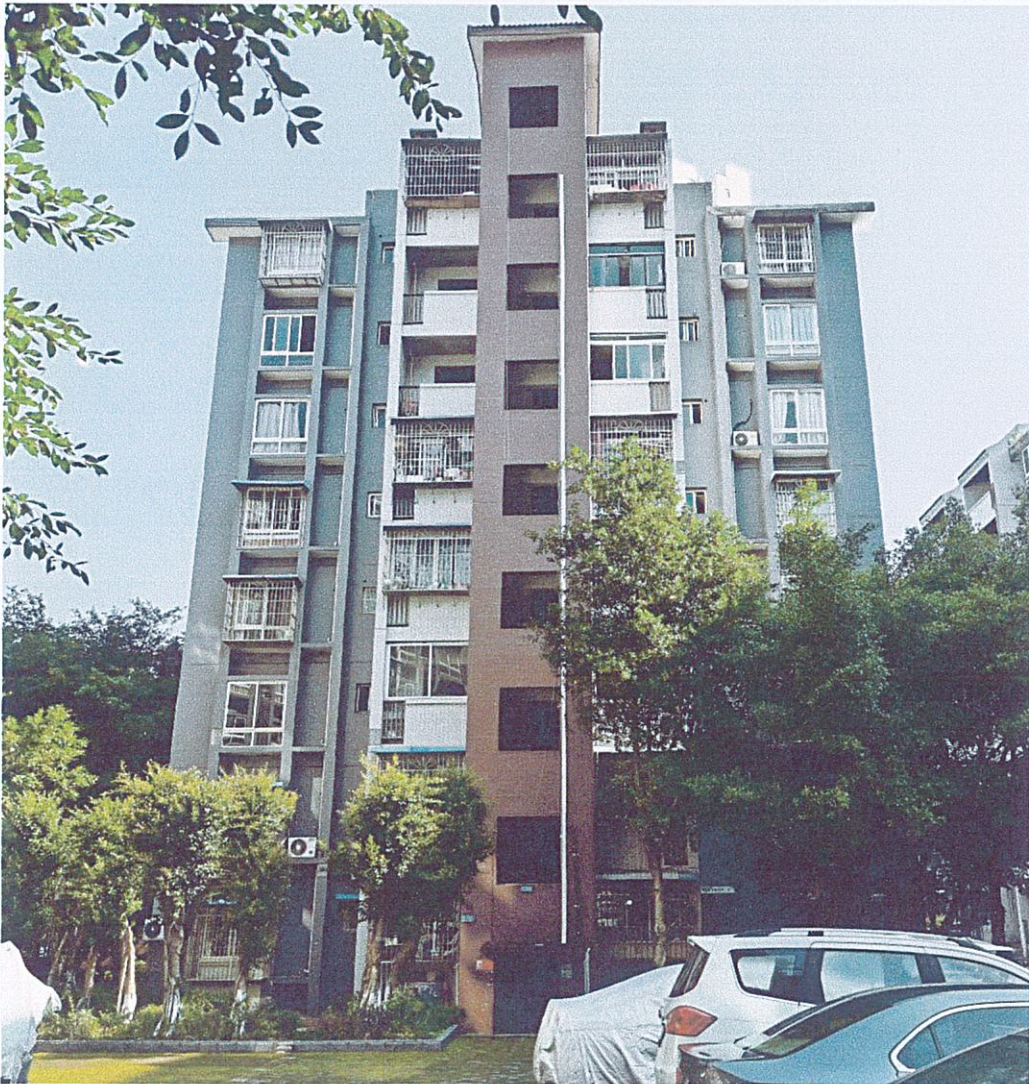
图片 1: 长寿区桃西雅图 12 幢 1 单元外观现状 (楼梯侧)

该房屋上部主体结构构件均未现整体倾斜、局部外闪、构造连接损伤等不良现象。混凝土结构构件和砌体构件未发现因承载力不足造成的裂缝和异常变形现象。现场全面外观检查和通过吊线观察,该房屋主体结构整体及层间均无明显侧向位移现象,结构连接、节点均未现明显变形。但该房屋外墙砖局部有脱落后修复的痕迹。

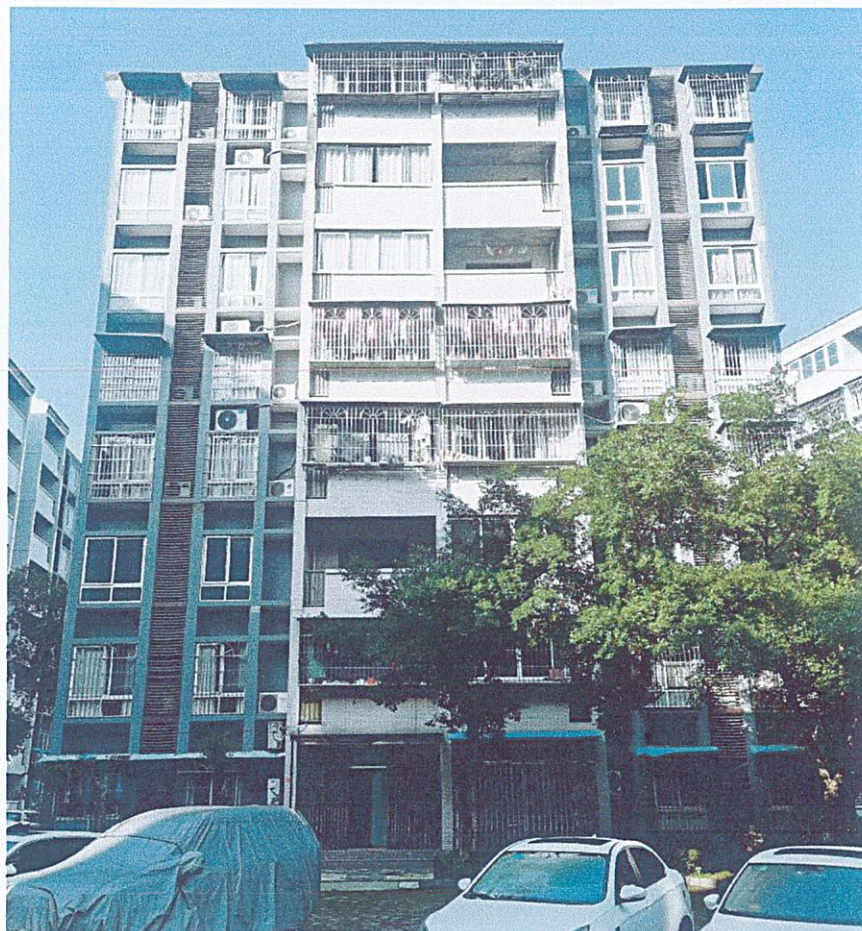
图片 2: 长寿区桃西雅图 12 幢 1 单元外观现状 (客厅侧)

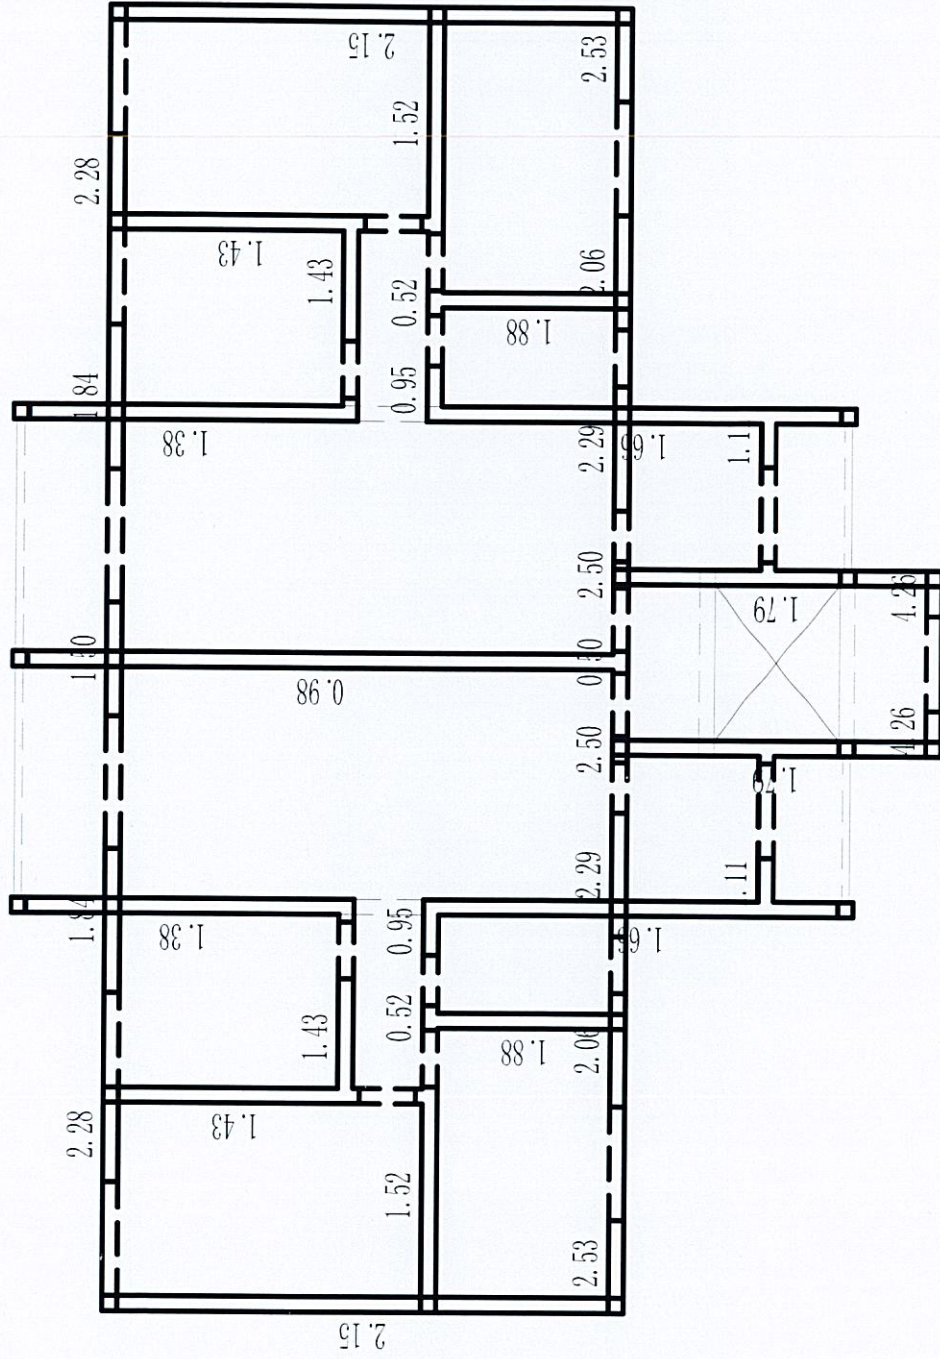
长寿区桃西雅图 12 幢房屋砌体结构构件受压承载力计算结果满足  $R/(\gamma_0 \cdot S) \geq 0.95$ ; 墙体计算高厚比均小于允许高厚比。

1 层墙受压承载力计算图  
(抗力与荷载效应之比:  $\phi fA/N$ )

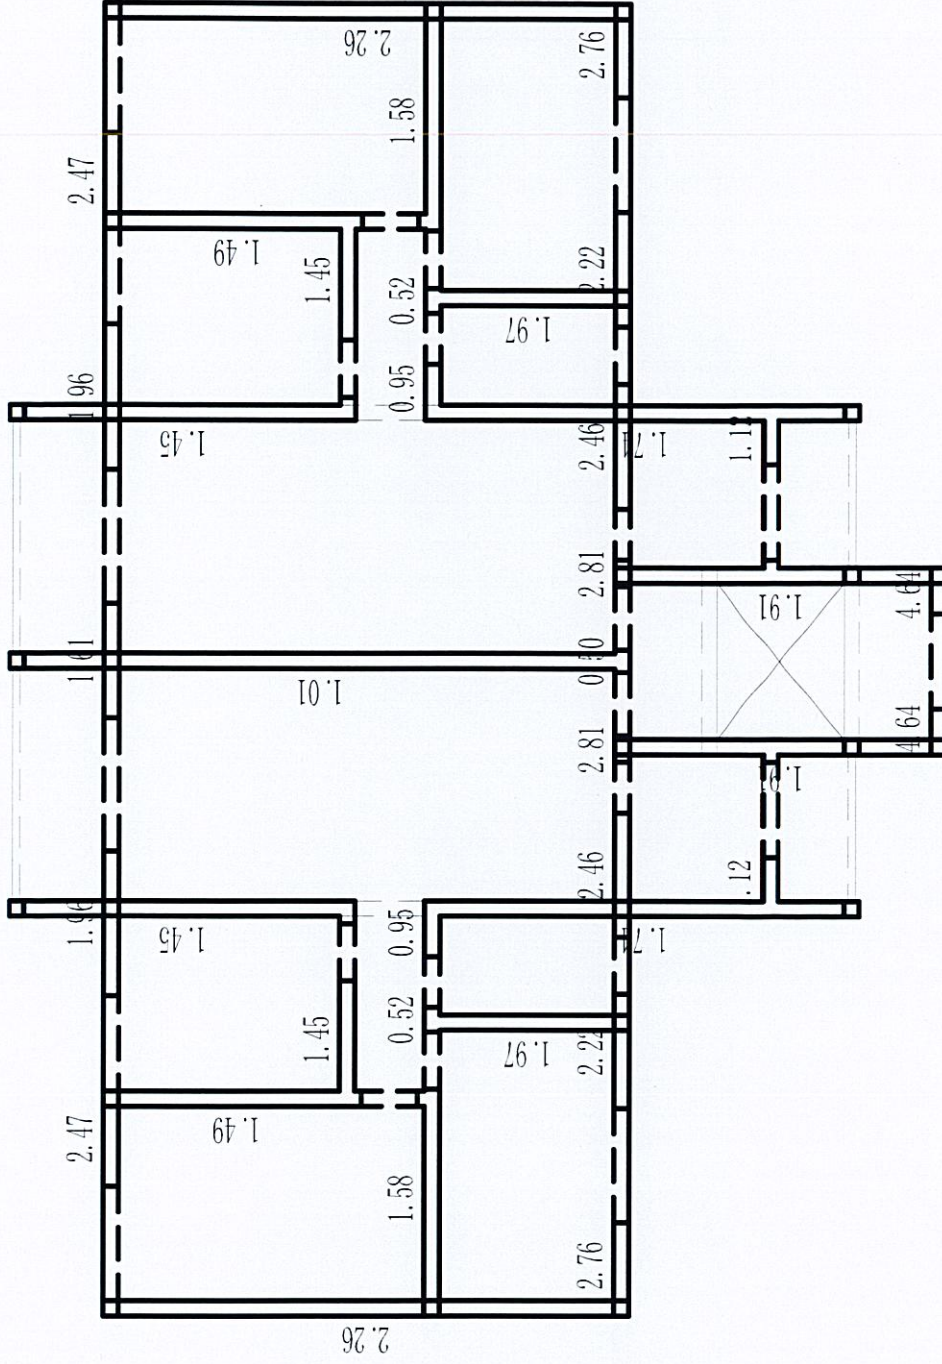
## 2 层墙受压承载力计算图 (抗力与荷载效应之比: $\phi fA/N$ )

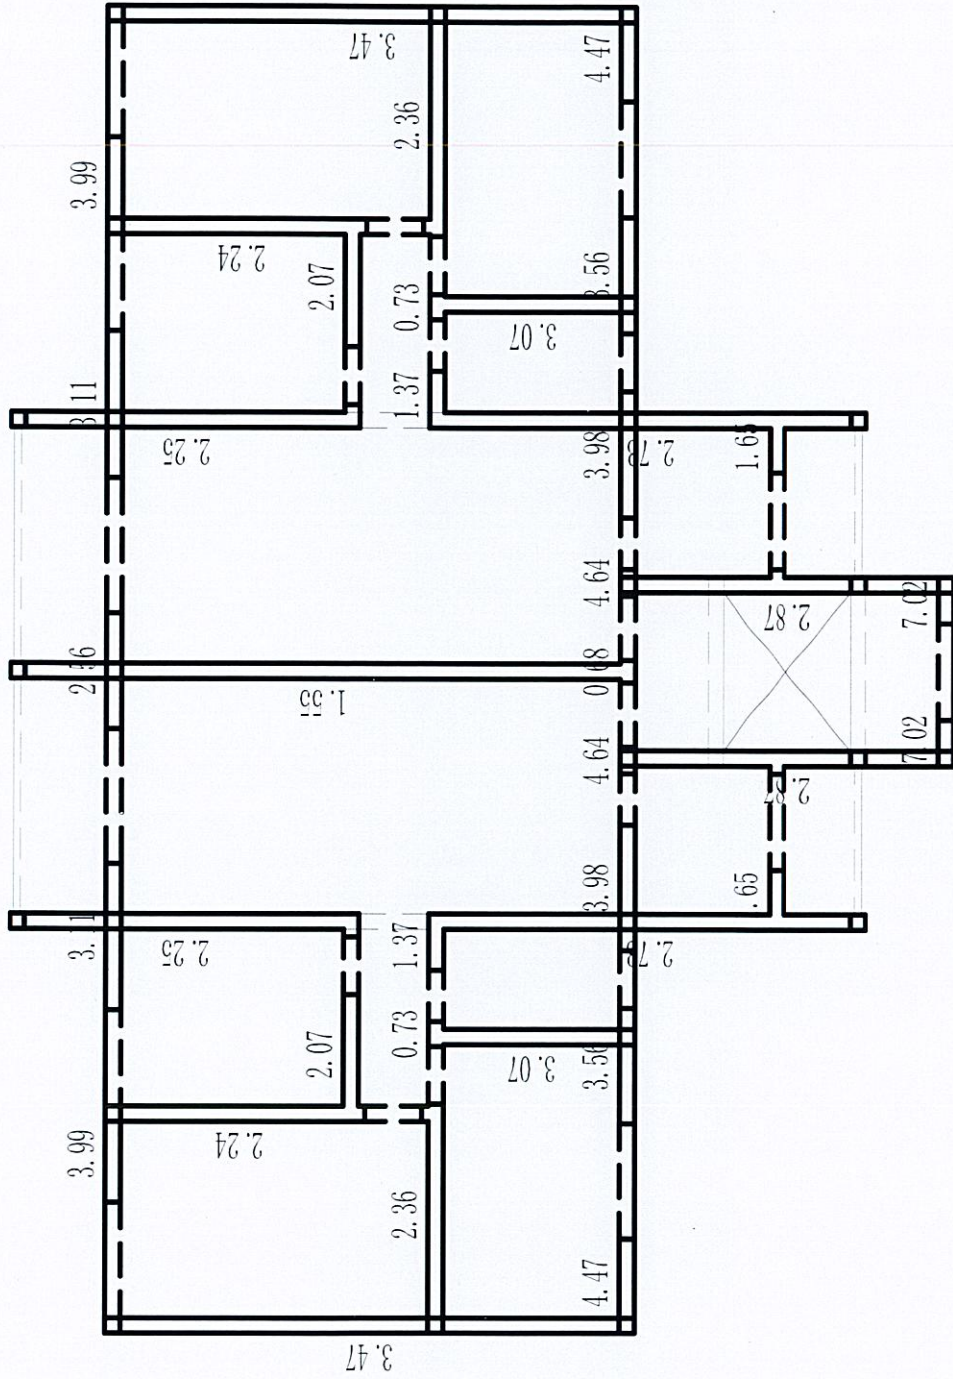
### 5 层墙受压承载力计算图 (抗力与荷载效应之比: $\phi fA/N$ )

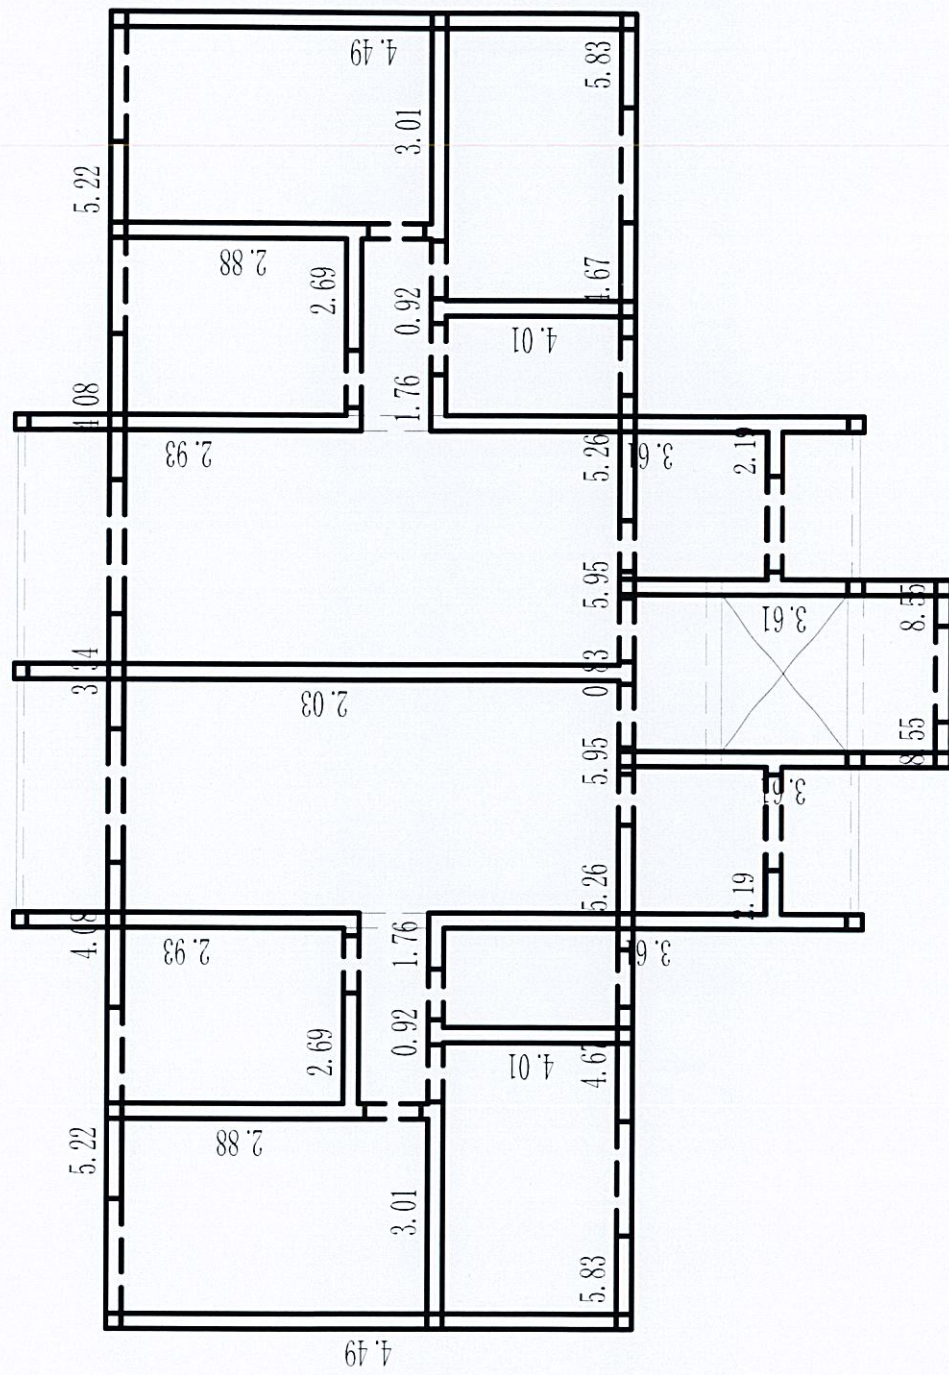
6 层墙受压承载力计算图  
(抗力与荷载效应之比:  $\phi fA/N$ )

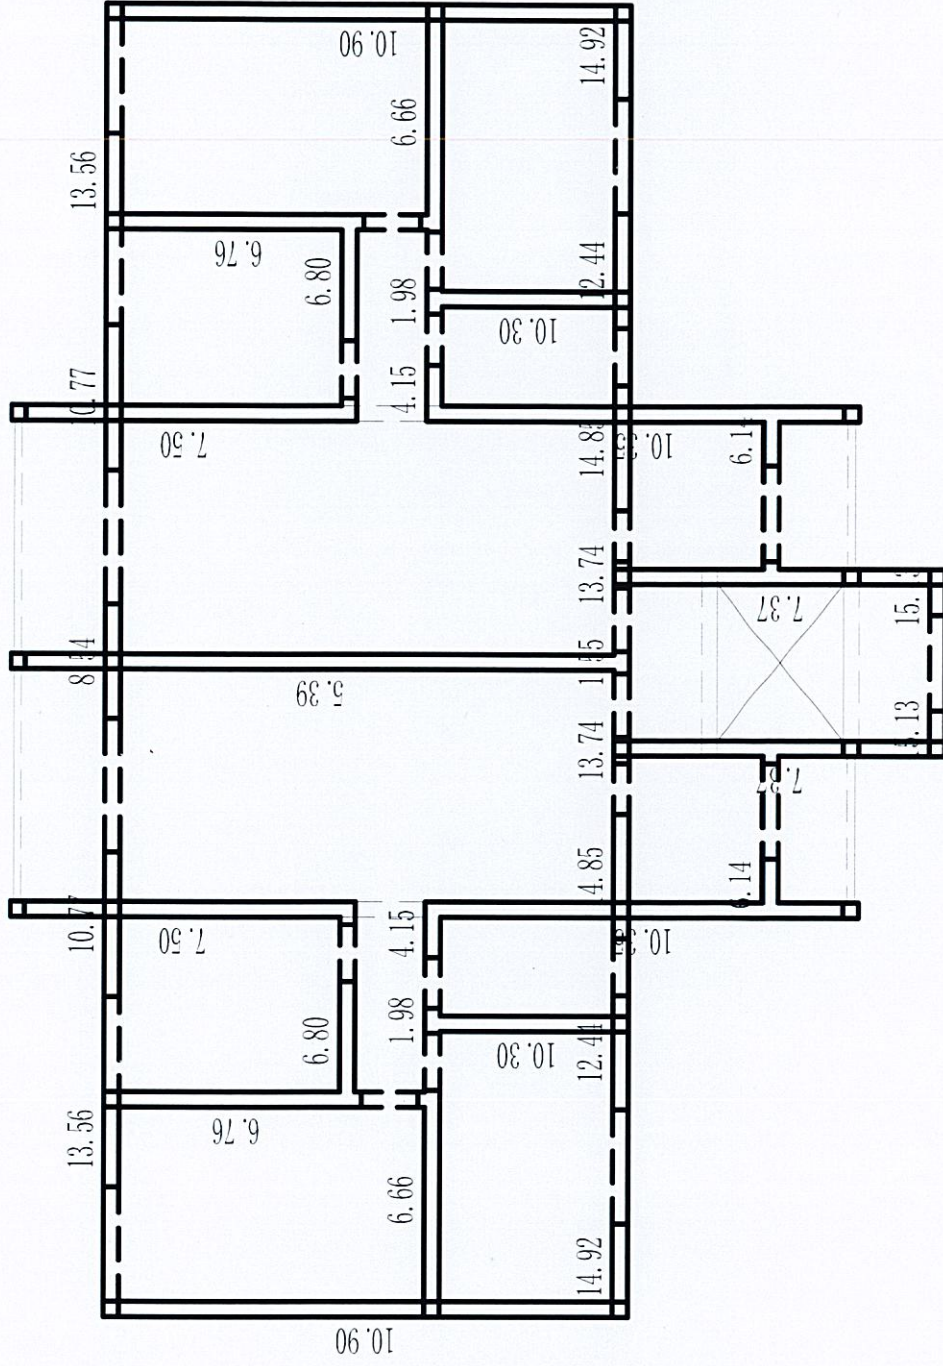
8 层墙受压承载力计算图  
(抗力与荷载效应之比:  $\phi fA/N$ )

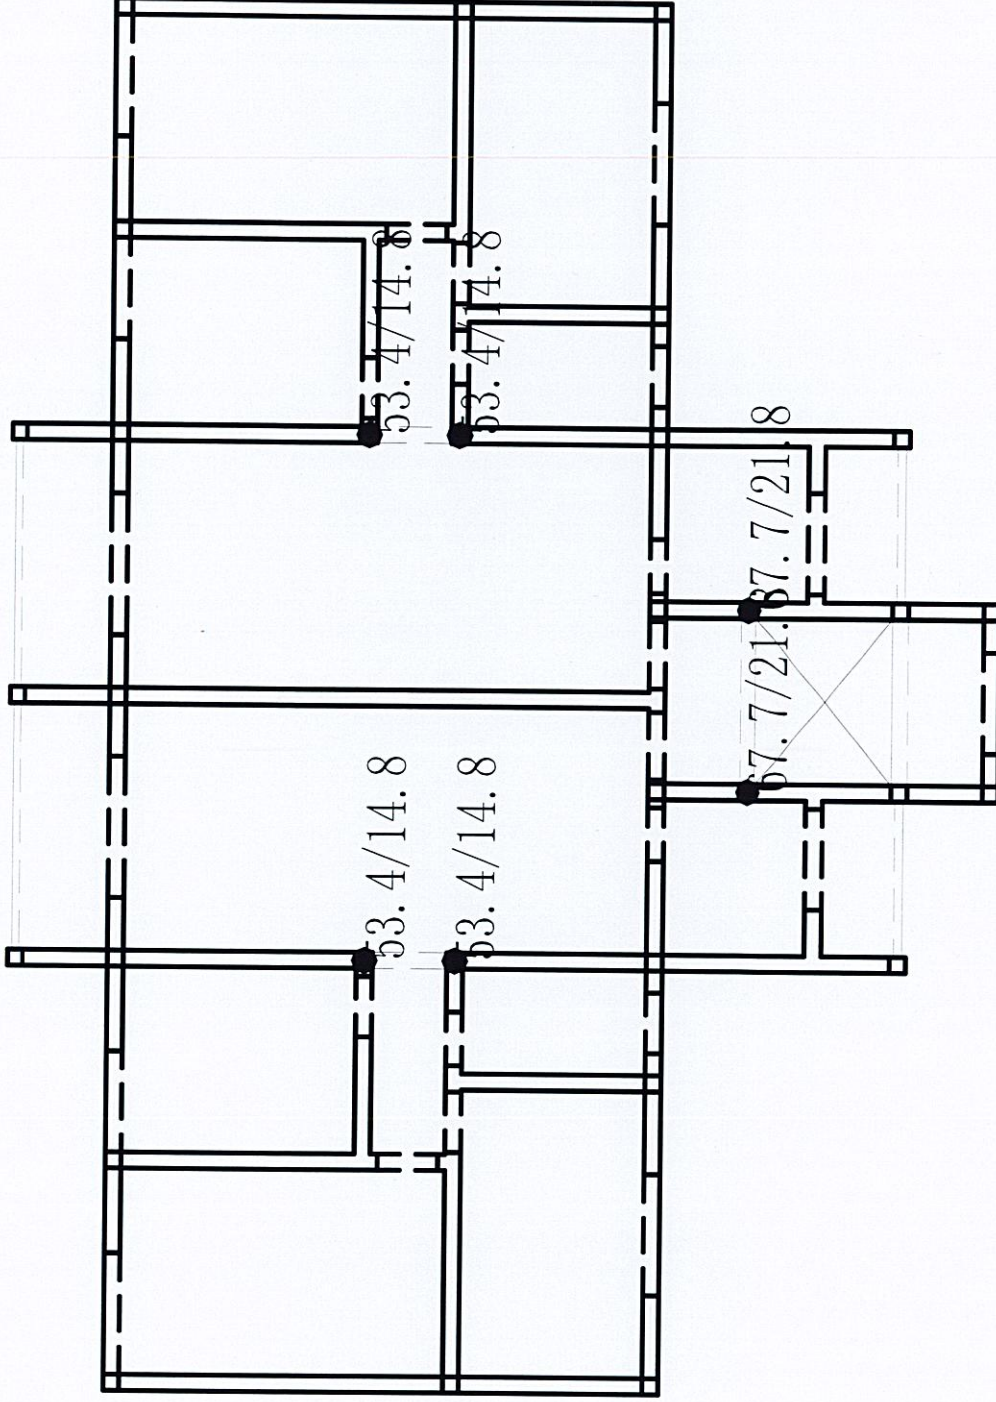
## 2 层局部受压计算结果(抗力/荷载效应)

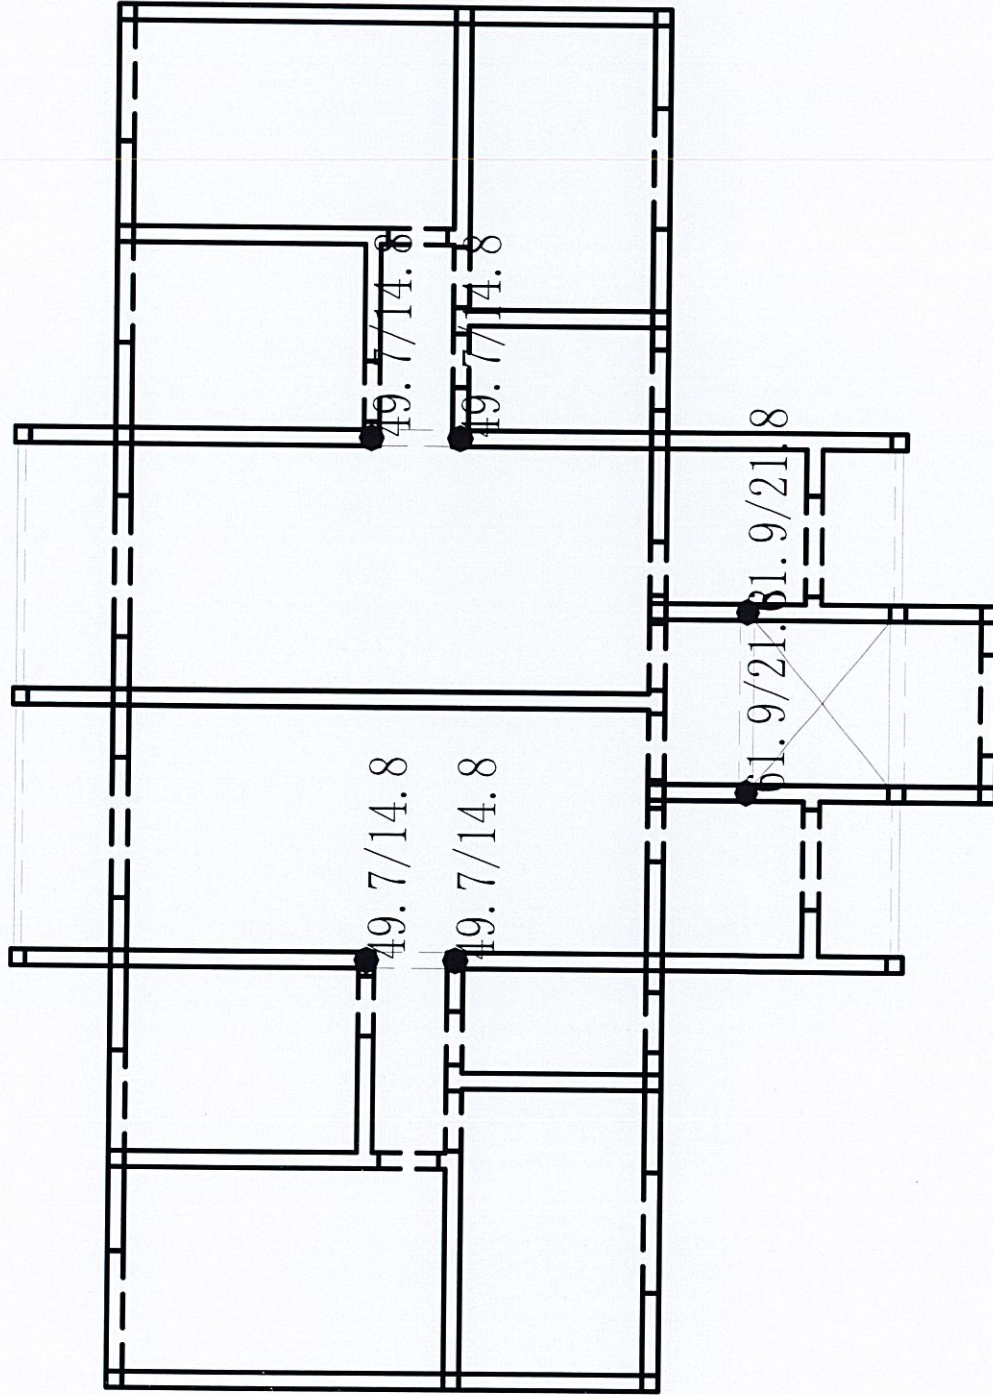
### 3 层局部受压计算结果(抗力/荷载效应)

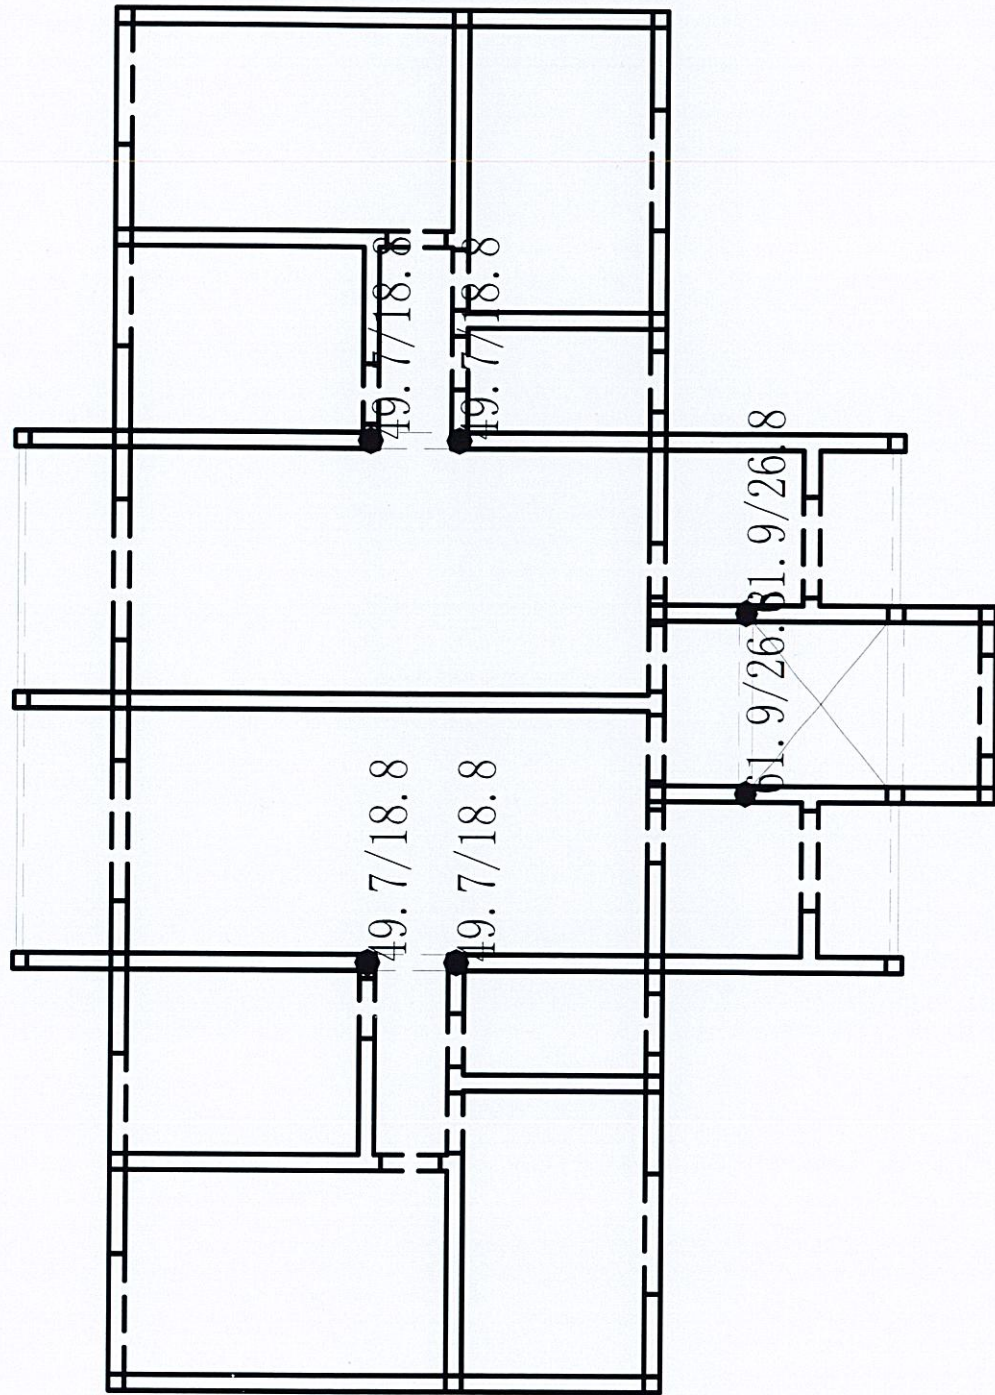
## 8 层局部受压计算结果(抗力/荷载效应)
